IGLESIA LUTERANA VALDIVIA

PROYECTO DE RECUPERACIÓN DEL TEMPLO DE LA IGLESIA EVANGÉLICA LUTERANA DE VALDIVIA.

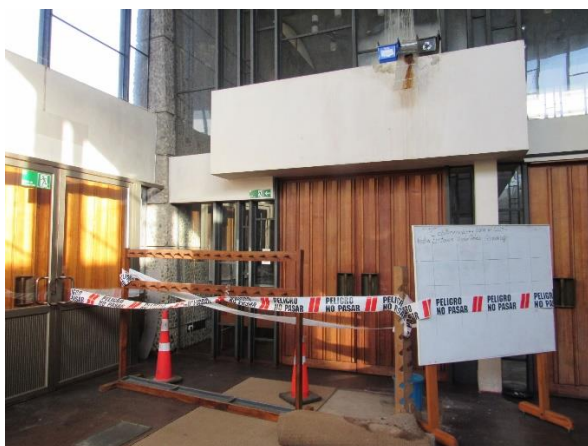
Acceso clausurado al salón principal

Como consecuencia a lo anterior, por motivos de seguridad, fue necesario No continuar usando los lugares con peligro de caída de escombros sobre posibles asistentes. En particular el acceso al salón principal en donde se realizan los cultos y conciertos.

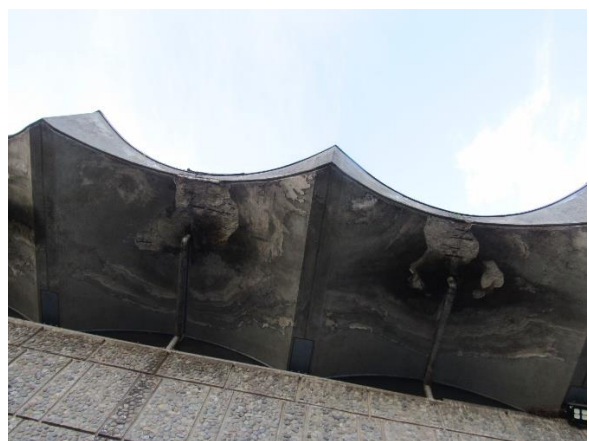
Finalmente cabe hacer presente que las filtraciones y penetración del agua a través de la losa de techo está oxidando las armaduras de las estructuras, notándose afloramientos de óxido de dichas barras y con esto además produciéndose la caída de trozos de estuco desde la altura. El color del agua, que se filtra, hace suponer, que el problema ya afecta en forma muy importante a estas armaduras estructurales.

*Techumbre: descascaramientos y
caída de escombros*

PROPUESTA DE RECUPERACION: La obra propuesta para la recuperación del edificio considera el retiro de toda la cubierta antigua y su reemplazo por una lámina de acero inoxidable soldada en forma continua en todo el techo. De esta forma se mantendrá la geometría exactamente igual a la que actualmente posee. También se incluye el reemplazo de 4 ventanales al norte por ventanas de PVC en termopanel pues los actuales se encuentran totalmente oxidados con grandes filtraciones y con peligro de caer. Hacia el sur se considera un techo que proteja ventanales y la escala al segundo piso.
